FICHAS DE LESIONES EN EXTERIOR

FICHAS DE LESIONES EN INTERIOR

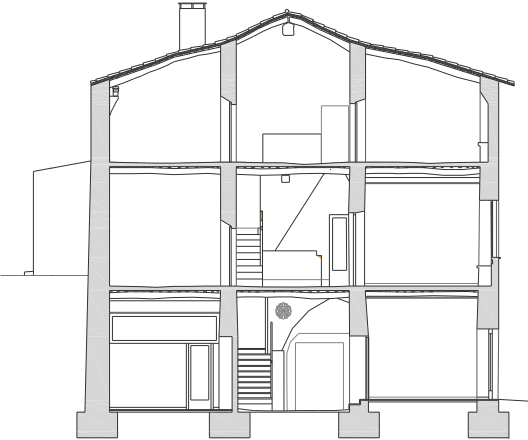
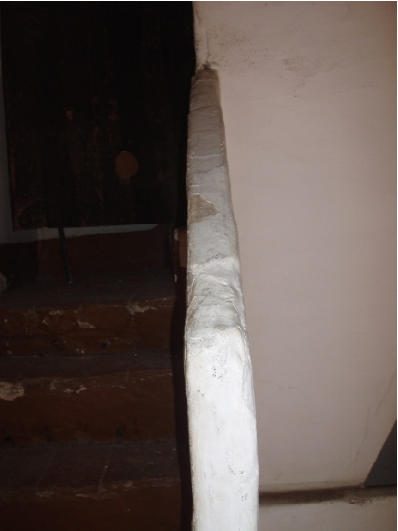
EROSIÓN DE LA SUPERFICIE DEL MATERIAL		L27
DATOS DE LA LESIÓN		Fecha de inspección: 16/3/12
Situación de la lesión: Planta primera		Elemento afectado: Barandilla cerámica

DESCRIPCIÓN DE LA LESIÓN	
En el remate superior de barandilla se aprecia ausencia de material y pérdida de geometría en la zona de inicio y final del tramo de escalera de planta primera a planta segunda. El material de acabado es yeso el cual sigue presente aunque en menor cantidad y forma.	
CAUSA	
La causa principal de esta lesión es el desgaste de la superficie debido a la circulación de personas en esta zona. La zona más afectada es el inicio y final de barandilla ya que a la hora de ascender o descender por un tramo de escalera es donde se suele coger el elemento con más frecuencia.	
PROPUESTA DE REPARACIÓN	
Se tiene que lijar la superficie afectada y aplicar un material de relleno o reparación de tal manera que la barandilla tenga la misma forma en toda su longitud. Se debe pintar la superficie para que quede igual que el resto del elemento. En último lugar se tiene que colocar un remate superior de material resistente como madera o chapa.

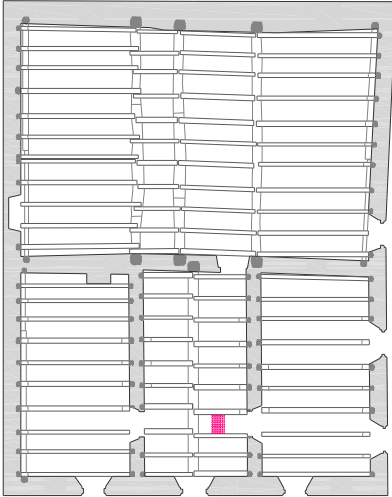
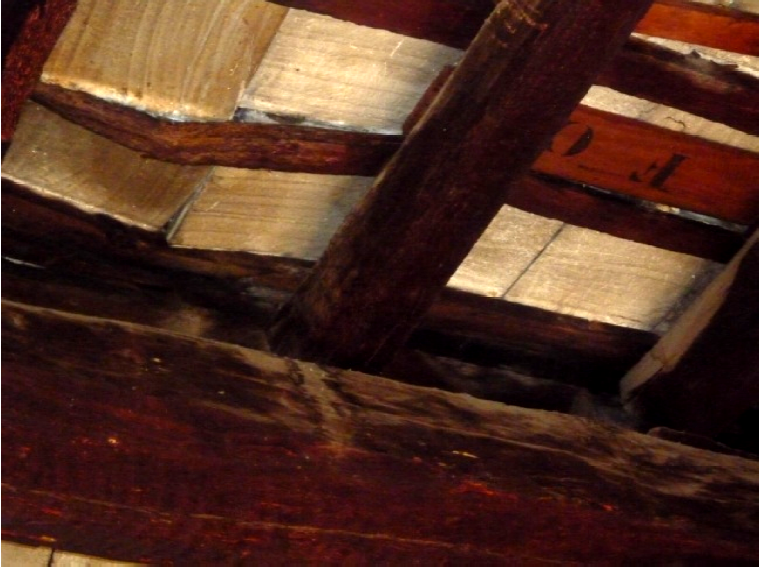
HUNDIMIENTO PIEZA CERÁMICA		L28
DATOS DE LA LESIÓN		Fecha de inspección: 16/3/12
Situación de la lesión: Planta segunda		Elemento afectado: Forjado cubierta

DESCRIPCIÓN DE LA LESIÓN	
La pieza cerámica interior que forma parte del forjado inclinado de cubierta se apoya entre llatas. Hay una zona en la que el soporte de madera no resiste y la unión entre piezas se ha hundido hacia el interior.	
CAUSA	
El mal estado de la cubierta se debe a las cargas externas que sufre el cerramiento como la presión del viento o el peso de la nieve. Estas fuerzas exteriores inciden directamente sobre la cubierta provocando el hundimiento de la misma.	
PROPUESTA DE REPARACIÓN	
La cubierta no dispone de lámina impermeable lo que provoca una filtración de agua hacia el interior. Los elementos de madera se ven afectados por la presencia de humedad , lo que conlleva a un aumento del material y pérdida de resistencia. Ante una situación límite, el soporte rompe y provoca el hundimiento de la pieza hacia el interior de la estancia. Hay que desmontar la cubierta y realizarla de nuevo.

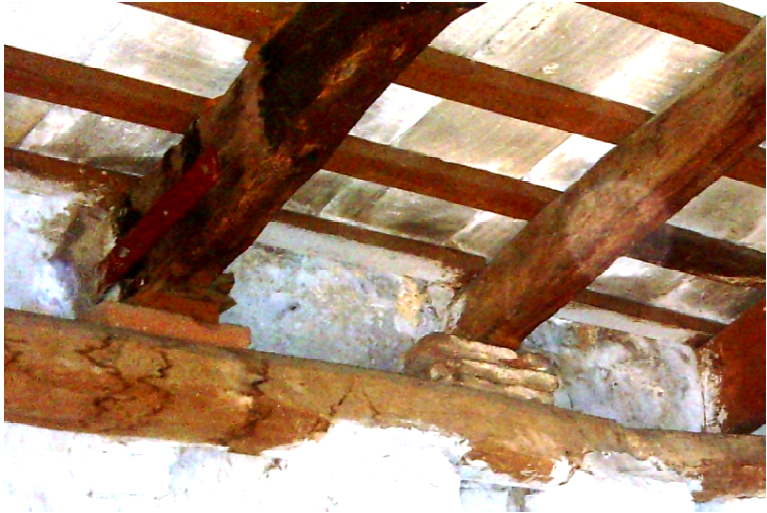
PUDRIMIENTO DE VIGAS Y PRESENCIA DE CARCOMA		L29
DATOS DE LA LESIÓN		Fecha de inspección: 16/3/12
Situación de la lesión: Planta segunda		Elemento afectado: Forjado cubierta

DESCRIPCIÓN DE LA LESIÓN	
Las vigas de madera tienen la sección reducida cerca de los muros de fachada y presentan una serie de orificios en la superficie. También se observa en la misma pared una humedad de filtración que también afecta a las vigas.	
CAUSA	
Los forjados hechos con vigas de madera suelen presentar problemas en los soportes cercanos a cerramientos de fachada. Estas son zonas muy expuestas a la presencia de agua y humedad, al filtrarse a través del elemento vertical. La humedad provoca el pudrimiento de la cabeza de las vigas y facilita la aparición de insectos xilófagos.	
PROPUESTA DE REPARACIÓN	
Las vigas más afectadas por esta lesión son las que se encuentran bajo cubierta debido al mal estado de la misma. Se prevé desmontar la cubierta y ejecutarla de nuevo, junto a la estructura. La colocación de lámina impermeable evitará posibles filtraciones y garantiza un mejor estado de conservación para las vigas de madera.

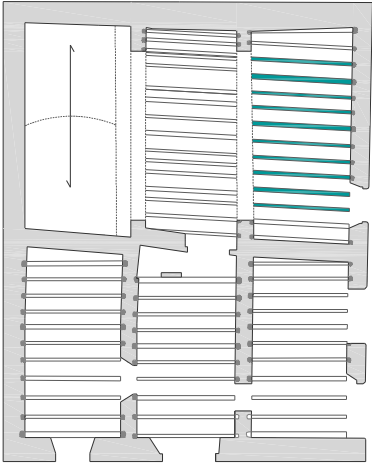
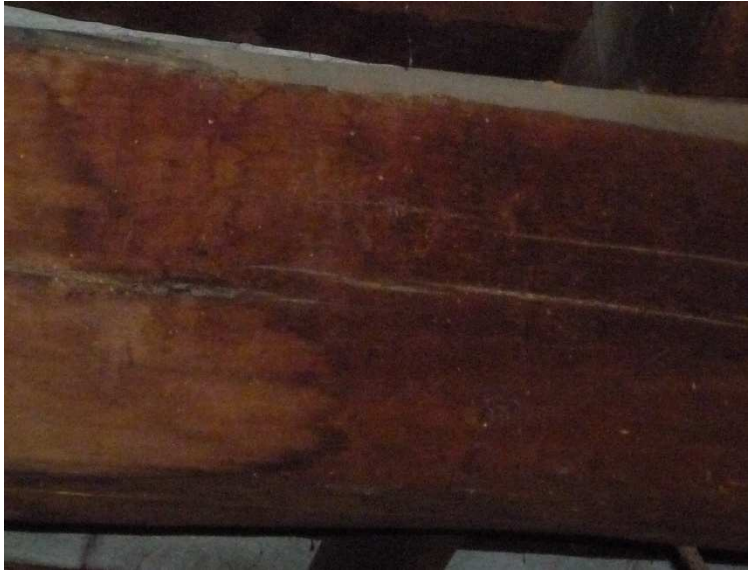
FISURAS EN VIGAS DE MADERA		L30
DATOS DE LA LESIÓN		Fecha de inspección: 16/3/12
Situación de la lesión: Planta baja		Elemento afectado: Forjado planta baja

DESCRIPCIÓN DE LA LESIÓN	
En el forjado de planta baja hay una zona más debilitada respecto al resto. Esta zona corresponde a la que queda hacia el noroeste de la masia. Las vigas presentan fisuras de sentido longitudinal, siguiendo las fibras de la madera.	
CAUSA	
Las vigas de madera con este tipo de lesión indican una situación de riesgo inminente. Este tipo de fisuras coinciden con el eje de la flecha, indican que el forjado está deformado en exceso y las vigas van perdiendo resistencia.	
PROPUESTA DE REPARACIÓN	
Para intervenir en esta lesión hay que reforzar la estructura. Para ello se debe colocar una jácena de refuerzo en sentido perpendicular al de las vigas, la cual deberá estar encastada en los elementos verticales. Esta jácena irá conectada a la estructura existente mediante unas pletinas y unos tirantes metálicos que garanticen la uniformidad del elemento estructural.	
FOTOGRAFÍAS	REFERENCIA CON PLANOS
